Múlakot í Fljótshlíð

Áætlun um viðhald og endurbætur
júli 2013 Gullinsnið ehf.

Hjörleifur Stefánsson arkitekt, hjorleifur@gullinsnid.is

Áætlun um varðveislu og viðgerð Múlakots í Fljótshlíð

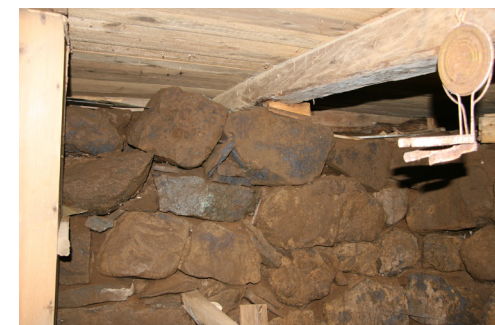
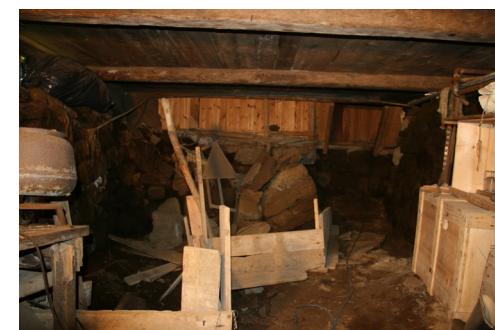
Kjallari hússins frá 1898.

Kjallarinn er lágur en þó vel manngengur. Veggir eru hlaðnir úr blágrýti, allþykkir. Ofan á gömlu veggina að sunnanverðu hefur verið sett ein röð móbergssteina sem undirstöður hússins og veggir þess hvíla á .

Að hluta til hefur grjóthleðslan gengið úr skorðum og hrunið úr henni. Gildir það einkum um steinaröðina ofan á gömlu hleðslunni, en vestast í kjallaranum hefur gamla hleðslan einnig riðlast. Suðausturhorn kjallaraveggjanna virðist hafa sigið. Moldargólf er að mestu leyti í kjallaranum

Gera við grjóthleðslu kjallarans og endurnýja kjallaraglugga.

Á þeim stöðum þar sem grjóthleðsla kjallaraveggjanna hefur gengið úr skorðum þarf að laga hana. Einkum er það undir báðum framhornum, þ.e.a.s. suðvesturhorni og suðausturhorni. Móbergssteinaröðin sem húsið hvílir á þarfnast einnig lagfæringar. Kjallaragluggana þarf að endursmíða.

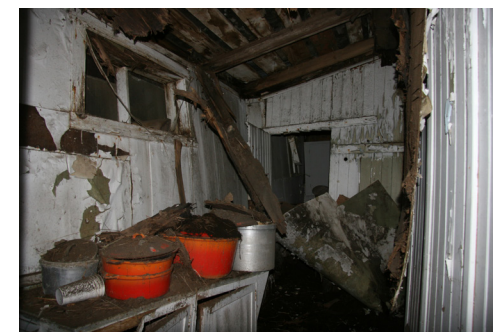
Viðbygging aftan við húsið frá 1898, hálfhrunin.

Rífa viðbyggingu norðan við upphaflega húsið.

Veggir og þak viðbyggingarinnar er ónýtt en ýmsir aðrir hlutar hennar eins og skápar og aðrar innréttingar eru heillegri. Steinsteyppt gólf er í byggingunni en óvíst er um ástand þess. Þegar byggingin verður rifin þarf að gæta vel að því að halda til haga öllu því sem heillegt verður talið og unnt er að koma aftur í fyrri skorður.

Endurreisa viðbyggingu.

Viðbyggingin verður reist að nýju með sama sniði og sama útliti og áður en með endurbættri byggingaraðferð sem stenst jarðvegsþrýstinginn. Til álita kemur að veggurinn verði steinsteypur upp undir glugga. Þegar grafið hefur verið frá húsinu verða aðstæður metnar með hliðsjón af því hvers konar undirstöður verða gerðar.

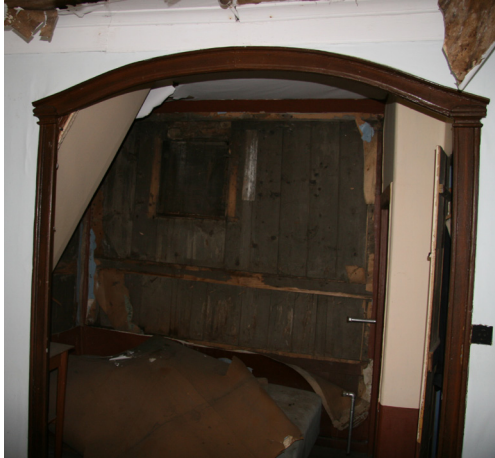
Norðurveggur einkastofu með þiljum sem gerðar eru úr endurnýttum borðum.

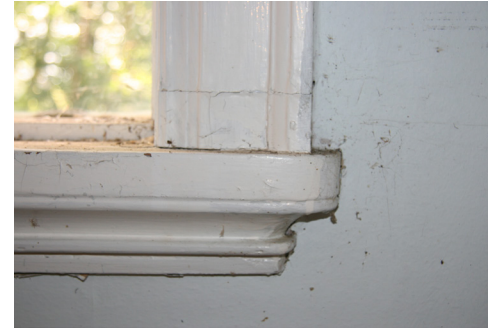
Innri gluggabúnaður í einkastofu. Gluggafaldur hefur verið lengdur.

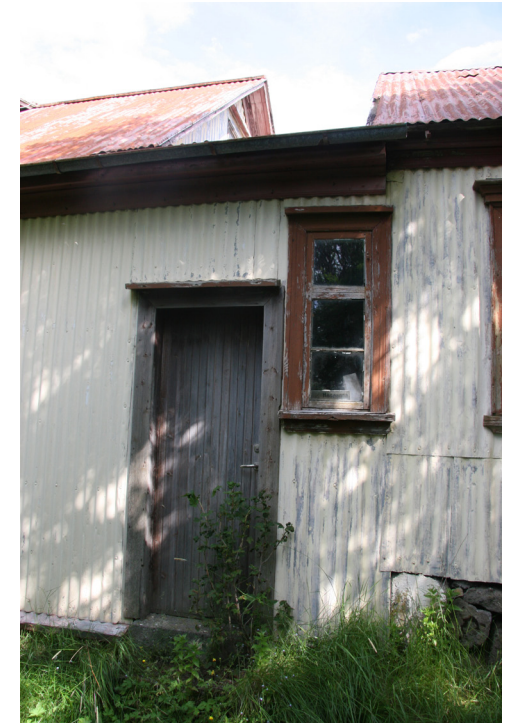
Tengibygging milli húsluta frá 1898 og 1927. Gluggi hefur verið settur við hlið dyranna. Í honum eru enn upphaflegir rammar. Upphafleg útidyrhurð stendur í forstofunni.

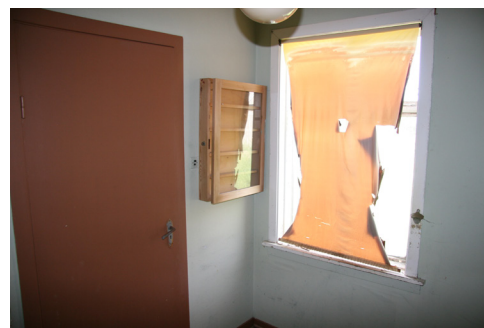
Herbergi í norðvesturhorni neðri hæðar þar sem lúgsala var undir lok veitingasölu tímabils Múlakots.

Endurbætur á gólfi herbergis í norðvesturgafli.

Kanna þarf galla á máttarviðum gólfsins og gera nauðsynlegar ráðstafanir til úrbóta.

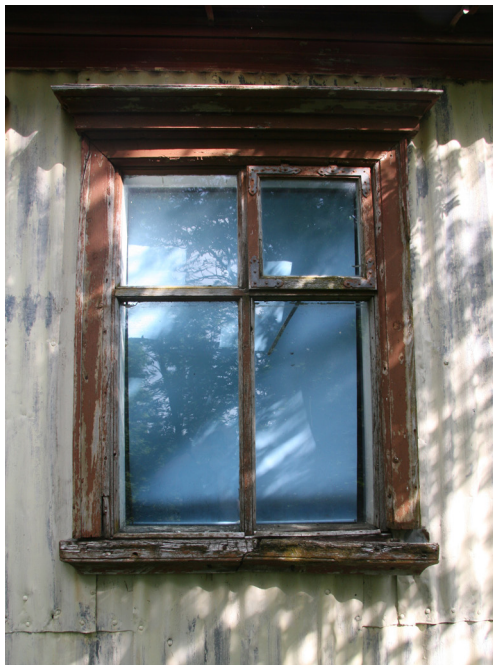
Gluggi húss frá 1898. Umbúnaður líklega upphaflegur en glugginn hefur verið stækkaður. Póstaskipan upphafleg en ramar hafa verið fjarlægðir.

Endurbætur á gluggum gamla hússins.

Gluggar á framhlið hússins hafa allir verið endurnýjaðir í lítilla breyttri mynd frá því sem var í upphafi. Þeir eru nú fáeinum cm hærri. Póstar eru ekki strikaðir eins og var áður og ramma vantar. Búnaður glugga að innan er að mestu leyti upphaflegur en skeytt hefur verið neðan við upphaflega gluggafalda og eru viðbæturnar með sama striki. Ekki er ólíklegt að gluggafaldar á bakhlið hússins hafi verið notaðir í þessu skyni þegar viðbyggingin reis. Umbúnaður glugga að utan er að mestu leyti með

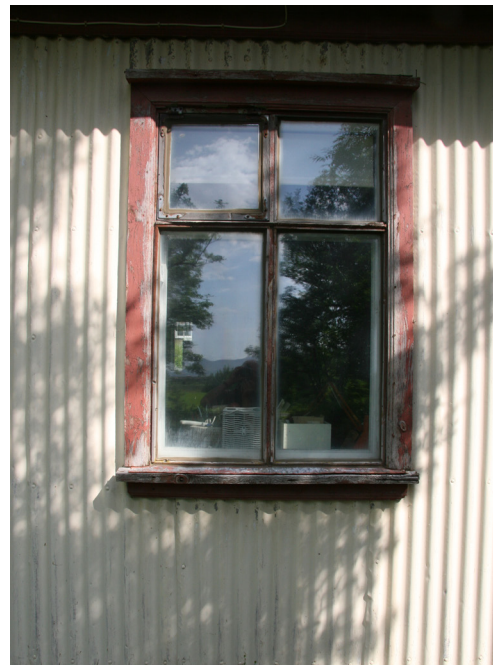
Gluggi viðbyggingar frá 1927. Upphaflegir ramar hafa verið fjarlægðir.

Endurbætur glugga viðbyggingar frá 1927.

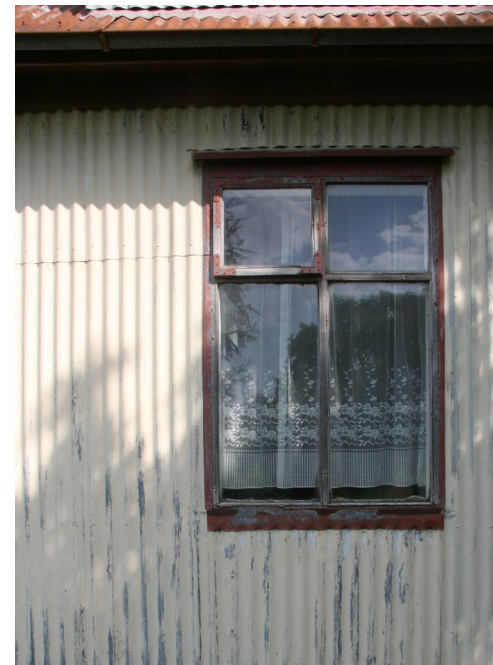
Gluggi viðbyggingar frá 1946. Umbúnaður snautlegur.

Endurbætur glugga viðbyggingar frá 1946.

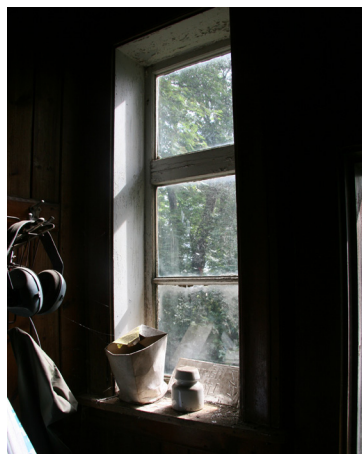
Gluggi á bakhlið viðbyggingar frá 1946. Líklega gluggi sem fluttur hefur verið af gaffli byggingarinnar frá 1927.

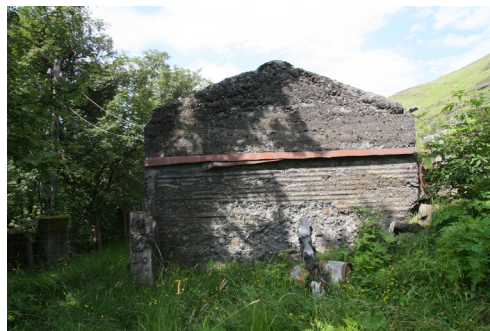
Steinsteyptur gafl skúrsins frá því um 1950.

Skúr við austurgafli rifinn.

Enda þótt skúrinn hafi verið hluti af heildarmynd staðarins frá því um 1950 er hann annars eðlis en húsið að öðru leyti. Hann er mun óvandaðri bygging og gegndi allsendis óskyldu hlutverki.
