Múlakot í Fljótshlíð

Áætlun um viðhald og endurbætur
júli 2013 Gullinsnið ehf.

Hjörleifur Stefánsson arkitekt, hjorleifur@gullinsnid.is

Áætlun um varðveislu og viðgerð Múlakots í Fljótshlíð

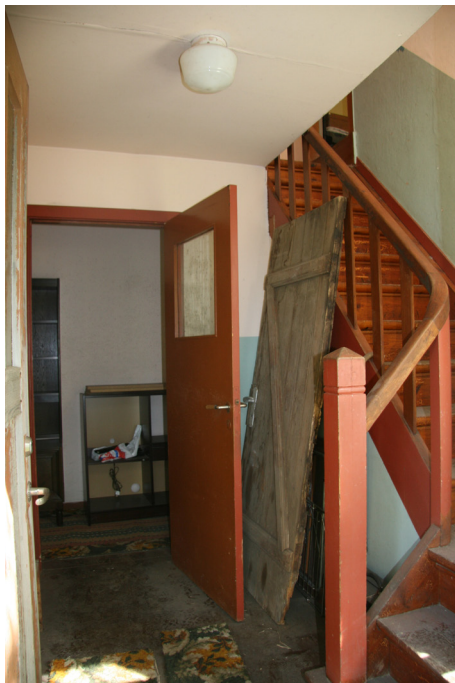
Anddyri viðbyggingar frá 1946. Stigi til loftsins.
