Múlakot í Fljótshlíð

Áætlun um viðhald og endurbætur
júli 2013 Gullinsnið ehf.

Hjörleifur Stefánsson arkitekt, hjorleifur@gullinsnid.is

Áætlun um varðveislu og viðgerð Múlakots í Fljótshlíð

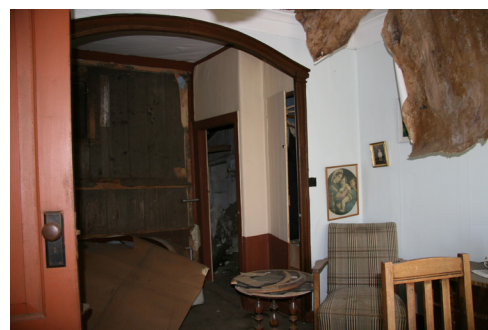
Einkastofa, þilveggur sem skilur stofuna í tvo hluta.

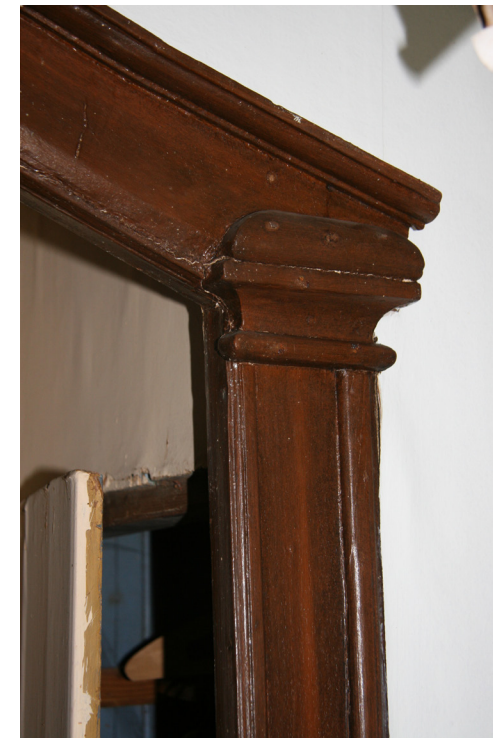
Einkastofa, flatsúla á þili.

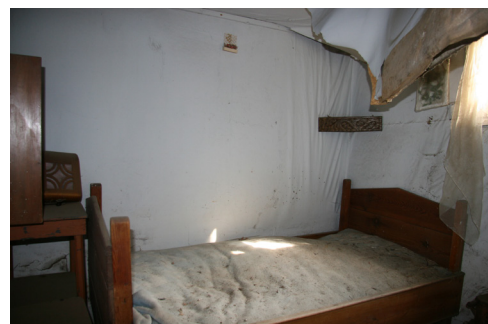
Svefnherbergi Túbals.

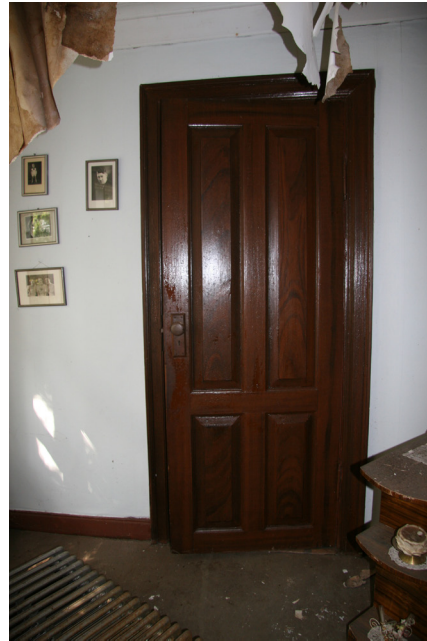
Dyr milli einkastofu og anddyris. Oðruð spjaldahurð.

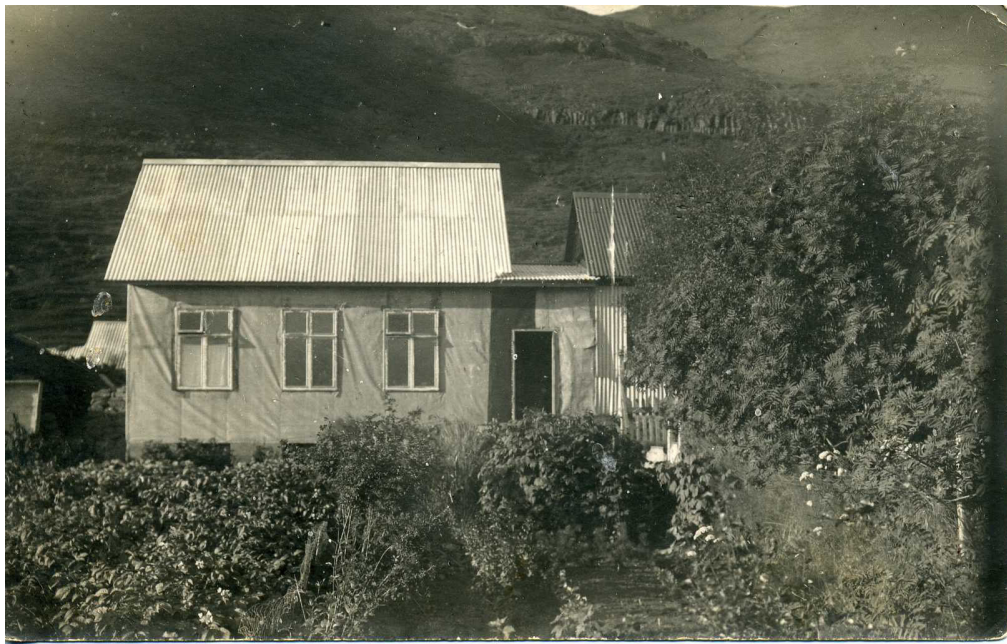
Viðbyggingin frá 1927. Smíði hússins er ekki að fullu lokið. Bárújárn hefur ekki verið sett á vegg þegar myndir var tekin. Einnig vantar gluggaumgjörð. Bíslagið frá 1898 er orðið að tengibyggingu og þaki þess hefur verið breytt. Ljósm. í eigu Sigríðar Hjartar.

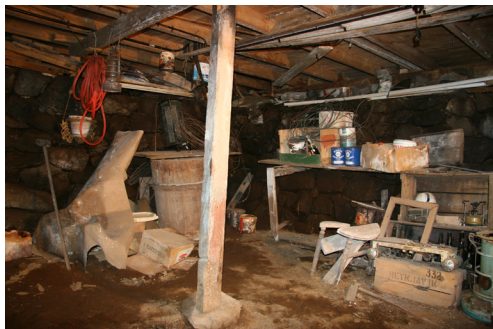
Kjallari viðbyggingar frá 1927.

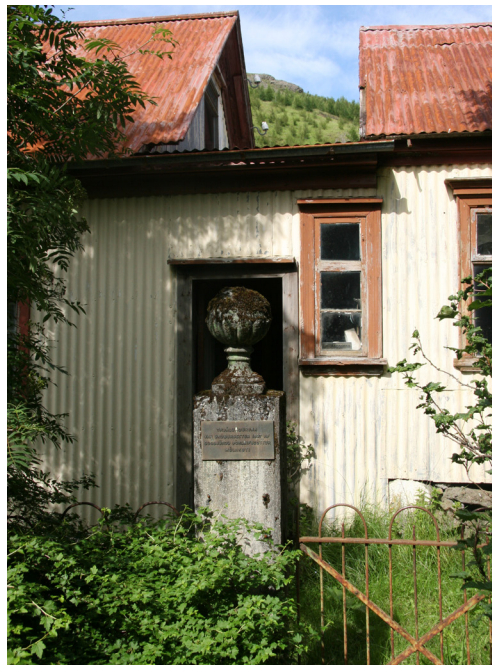
Gluggi tengibyggingar með upphaflegum römmum.

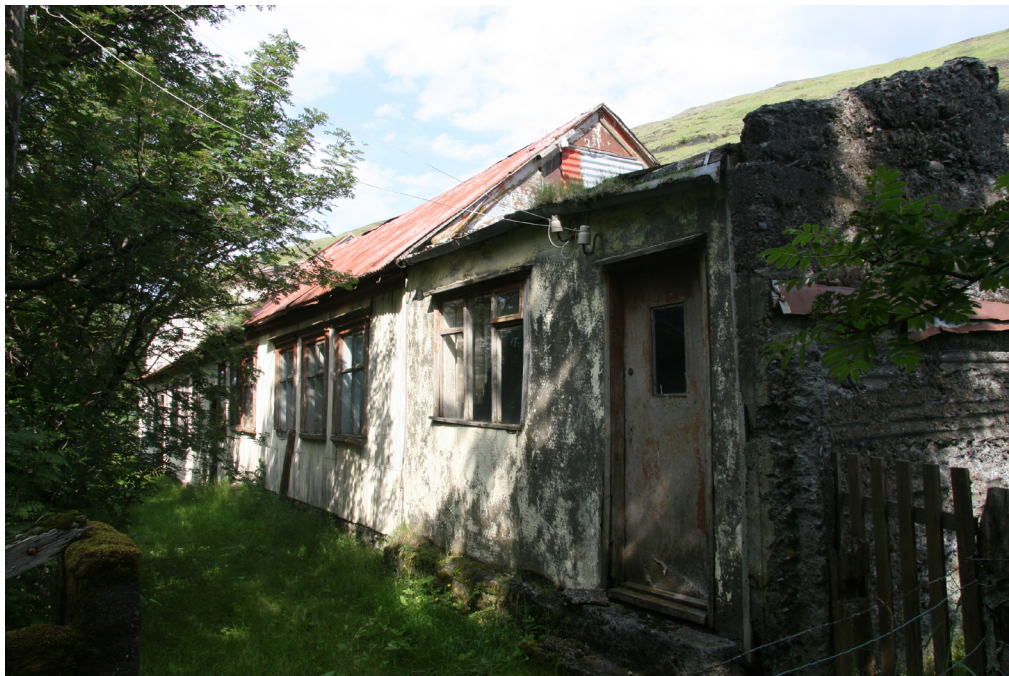
Suðurhlið. Skúr frá því um 1950 fremstur á myndinni. Þá upphaflega húsið frá 1898, fjær viðbyggingarnar.

Skúr við austurgafli rifinn.

Enda þótt skúrinn hafi verið hluti af heildarmynd staðarins frá því um 1950 er hann annars eðlis en húsið að öðru leyti. Hann er mun óvandaðri bygging og gegndi allsendis óskyldu hlutverki.

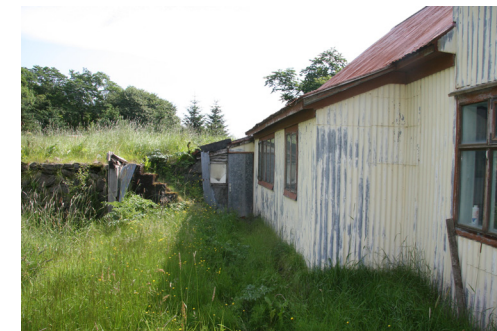
Horft til austurs eftir norðurhlið húsanna. Beint framundan er vesturgafli þvottahússins.

Við norðurhlið tengibyggingar milli húshluta 1 og 2 er yngsta viðbyggingin, þvottahús úr vikursteini með einhalla bárujárnsþaki. Talið er að hún hafi risið skömmu eftir 1950.⁷ Vikursteinarnir hafa molnað nokkuð, byggingin er í slæmu ástandi og hafa eigendur skrúfað hurðina fasta í karminn svo ekki var hægt að skoða hana nánar.
